# 「西小田原山浄瑠璃寺ノ図」について

丸尾佳二

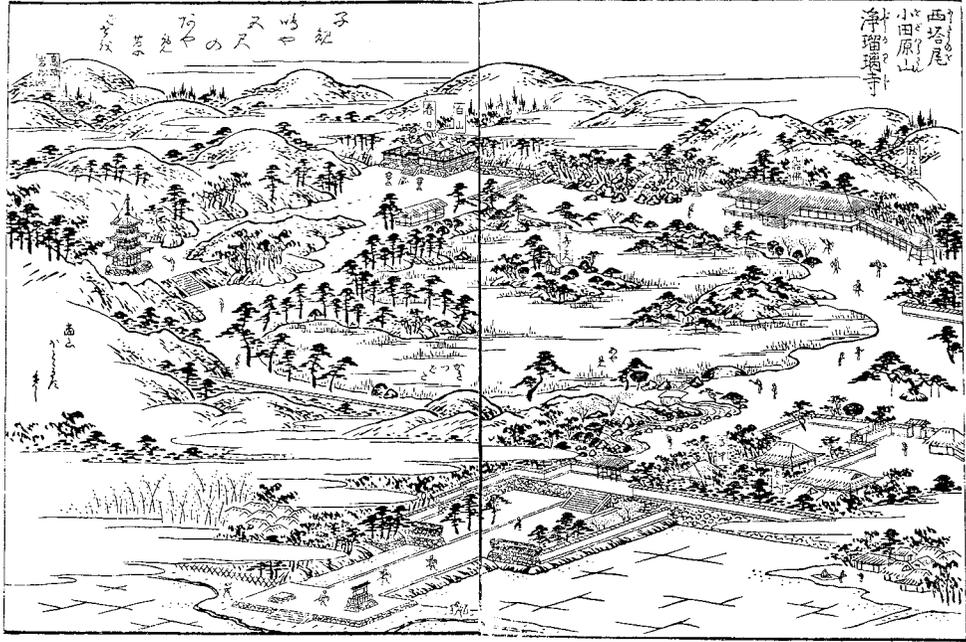
図1 近世中期の浄瑠璃寺の寺観（『拾遺都名所図会』巻之四前朱雀より）

江戸時代中期の浄瑠璃寺の寺観を、ビジュアルに描いた資料として、つとによく知られていたのが、天明七年（一七八七）に刊行された『拾遺都名所図会』巻之四前朱雀の挿絵（図1）であり、北西方向からの鳥瞰図である。

ここに描かれた浄瑠璃寺境内の様子は、現在とほぼ同じであるが、仔細にみると、今はその区画のみがのこされている春日・白山の鎮守二社と拝殿がみられる。また、現在は山門の東南部にある鐘楼が、

当時は本堂の北に廊伝いに建っていたことがわかる。さらに、昭和五十一年度(1976)に実施された名勝浄瑠璃寺庭園環境整備事業の際、池底に落ちた三枚の板石が検出され、中島南端と南対岸の間に架かっていた切石橋が復原されたが、様式手法からみて江戸時代前期ころのものと考えられているこの切石橋は、描かれていない。

『拾遺都名所図会』巻之四前朱雀の挿絵中には、「寺中」と注記された土塀に囲繞された一郭があり、大型の入母屋造茅葺の建物・小型で寄棟造茅葺の建物・茅葺の小舎が描かれている。建物の方位などに若干問題があるものの、大型建物を法雲院本坊、寄棟造茅葺建物を灌頂堂、寄棟造瓦葺建物を護摩堂に比定するのが妥当と考えられている<sup>(1)</sup>。

『拾遺都名所図会』巻之四前朱雀の挿絵中の「寺中」に対応する一郭には、おおむね東から西にかけて、護摩堂・宝蔵・客殿・庫裏と物入二棟が建ち並んでいる。

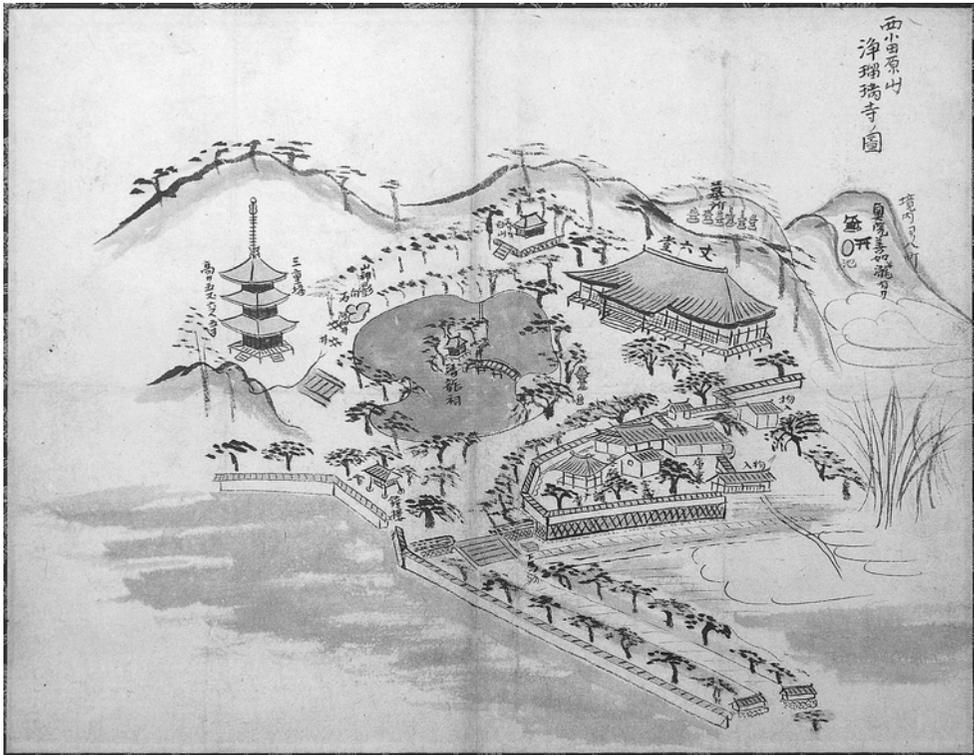
写真1 「西小田原山浄瑠璃寺ノ図」(浄瑠璃寺所蔵)

さて、このほど真言律宗西大寺の前管長で、久修園院(大阪府枚方市楠葉中之芝二丁目)の院主をつとめられていた松本實道氏の遺品の中から発見され、浄瑠璃寺に寄贈された「西小田原山浄瑠璃寺ノ図」(写真1)は、紙本著色、縦二四・三センチメートル、横三一・四センチメートルの二つ折りの絵図で、浄瑠璃寺境内を北東方向から俯瞰した鳥瞰図であり、受贈後掛幅装されている。昭和戦前期に浄瑠璃寺の住職をつとめ、のち久修園院の院主となられた高島真雄氏の旧蔵であったという<sup>(2)</sup>。落款は無く、制作年紀の記載が無いのが惜しまれる。

宝池を挟んで、東の高台に三重塔、西岸に丈六堂(本堂)を描き、

三重塔の南に阿伽井（閼伽井）など、丈六堂の南に春日・白山の鎮守社がみられる（ただし、鎮守社の社殿は、一棟しか描かれていない）。三重塔下の石灯籠は見出せないが、本堂正面には、石灯籠と、現在も池辺近くに置かれている永仁四年（一二九六）銘の石鉢が描き込まれている。宝池に浮かぶ中島には、清滝祠があり、その南端と南対岸の間には、『拾遺都名所図会』巻之四前朱雀の挿絵が書き落としていた切石橋が架かっている。丈六堂の背後には臺所があり、画面右奥には、「境内ヨリ八町」と注記された奥院がみえる。鐘楼は現位置と同じとみられるところにあるが、山門は描き込まれていない。

本図で注目されるのは、北出島から中島にかけて、橋脚二基に支えられた木造の反橋が架かっている点である。勾欄をつけ、板面を現わしているところから、土橋ではない。浄瑠璃寺庭園における反橋に関しては、先述の名勝浄瑠璃寺庭園環境整備事業の際の発掘調査でも、その遺構は検出されておらず、筆者も専断にて承知していない構造物でもあるので、今後検討していきたいと考えている。

本図においては、三重塔や春日・白山の鎮守社と、丈六堂(本堂)や護摩堂・宝蔵・客殿・庫裏・物入・鐘樓の屋根の描き方には、明瞭に差違が認められる。したがって、前者は檜皮葺建物であり、後者は瓦葺建物とみなすのが妥当と思われる。

丈六堂(本堂)が瓦葺建物として描かれ、かつ向拝が付加されている点を勘案すると、本図の制作年代は、少なくとも寛文六年以前には遡りえないこととなる。

本図には、春日・白山の鎮守社一棟がみられるところから、制作年代の下限は、明治二十九年ごろまでとみてよい。
